# INNOSIGNAL

AI Powered Data Analysis Platform

# COMPANY INTRODUCTION

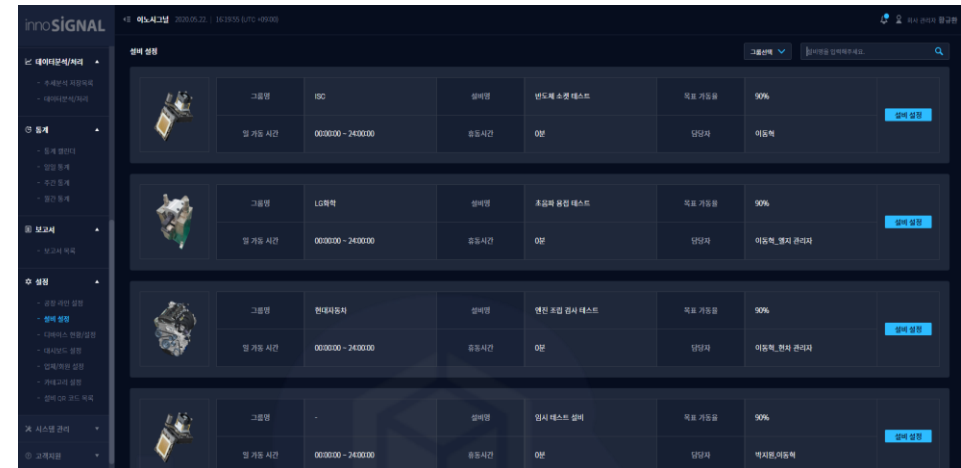
- 트렌드 분석, 상태진단 및 리포팅 툴 (Cerebro)

- 고객사 별 설비목록

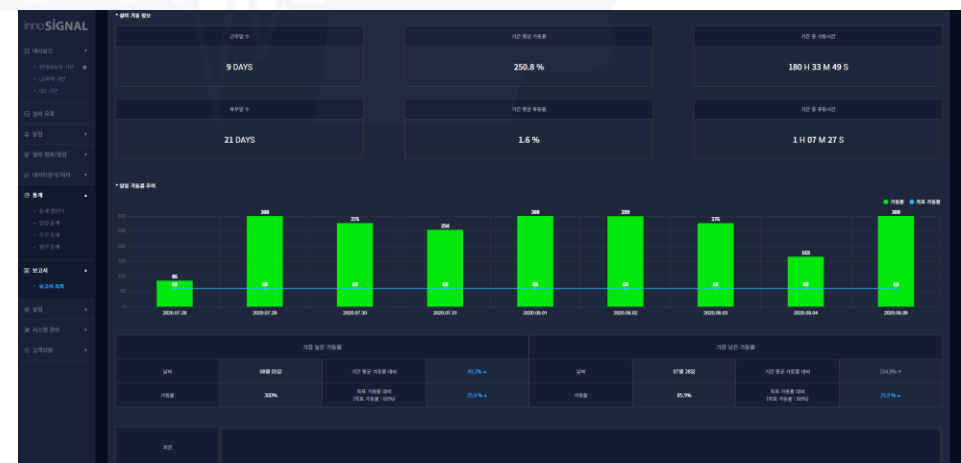
- 설비 가동 정보

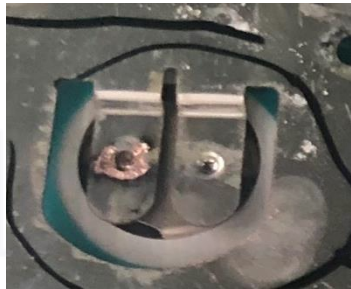
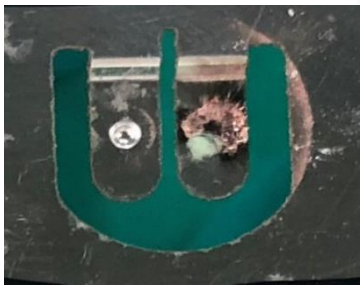
- Transistor 용접 실시간 품질검사는 전세계적으로 시도된 적 없음.
- 총 20여가지 이상용접조건에 대한 시험을 진행하였고  
이상을 정확히 감지함.
